ЦИФРОВАЯ ДОКУМЕНТАЦИЯ ДЛЯ ОЦЕНКИ СОСТОЯНИЯ МЕДРЕСЕ АБДУЛЛАХАНА, БУХАРА, УЗБЕКИСТАН

Abduraimova A. B. Master's degree student in Turin Polytechnic University in Tashkent,

DIGITAL DOCUMENTATION FOR CONDITION ASSESSMENT OF ABDULLAKHON MADRASSAH, BUKHARA, UZBEKISTAN

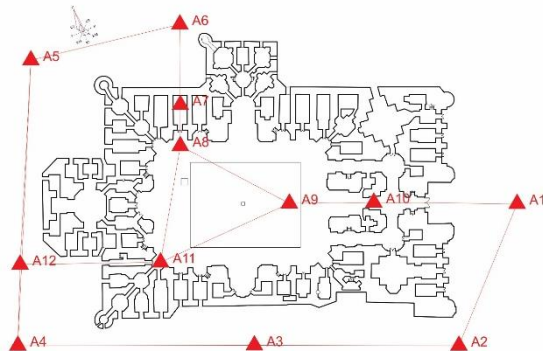
Рисунок 2. Контрольные точки

Контрольные точки (a1, a2, a3, a4, a5, a6, a7, a8, a9, a10, a11 и a12) были закреплены на внешней и внутренней сторонах медресе для проведения замкнутого траверсного обследования. Из каждой контрольной точки тахеометром измерялись координаты бумажных шахматных мишеней.

Координатные измерения контрольных точек были скорректированы с использованием метода наименьших квадратов на платформе микросъемок Star*net. При этом максимальная стандартная погрешность составила 9 мм, что

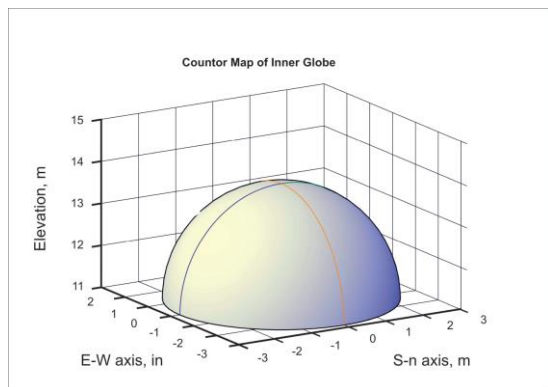
Рисунок 10. Два среза под углом 90 градусов друг к другу

С помощью 3D-сканера было установлено, что в структуре купола, расположенного в северо-западной части, произошли изменения в результате обрушения его стены. В результате стало известно, что линия восток-запад расширилась на 8 см по сравнению с линией север.
